**MONITOREO DE VIGILANCIA HIDRICA
CUENCA RIO GUADALQUIVIR- Primera
campaña gestión 2022**

**MONITOREO DE CALIDAD
HIDRICA EN LA CUENCA
DEL RIO GUADALQUIVIR**

OTN-PB / LFS / Nro. 002 / 2022

Ref. : **Informe, Actividad de Monitoreo de Calidad Hídrica de Cuenca del Rio Guadalquivir**

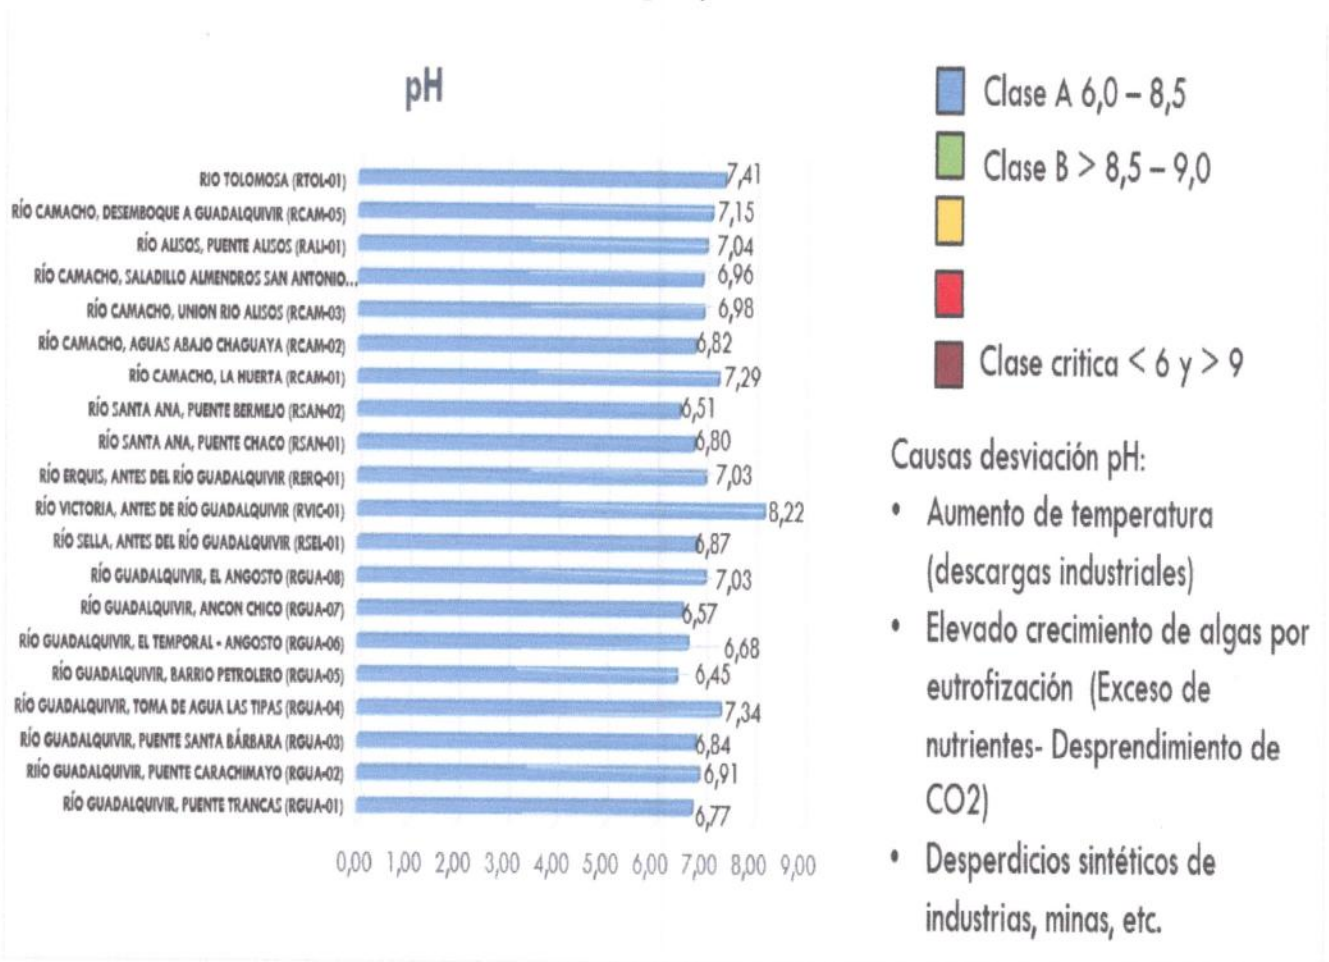
a.1) pH:

Se observa que todos los puntos se encuentran en pH entre 6 – 7 aproximándose todos más a un pH neutro, existe un único punto que presenta un pH superior a 8 y es en el punto Río Victoria, antes de río Guadalquivir (RVIC-01)

Consecuencias de desviación del pH: Se pone en peligro la vida de la flora y fauna acuática, los microorganismos presentes y que realizan la autodepuración del cuerpo de agua no sobreviven a algunos valores de pH, irritación en piel y mucosas en humanos.

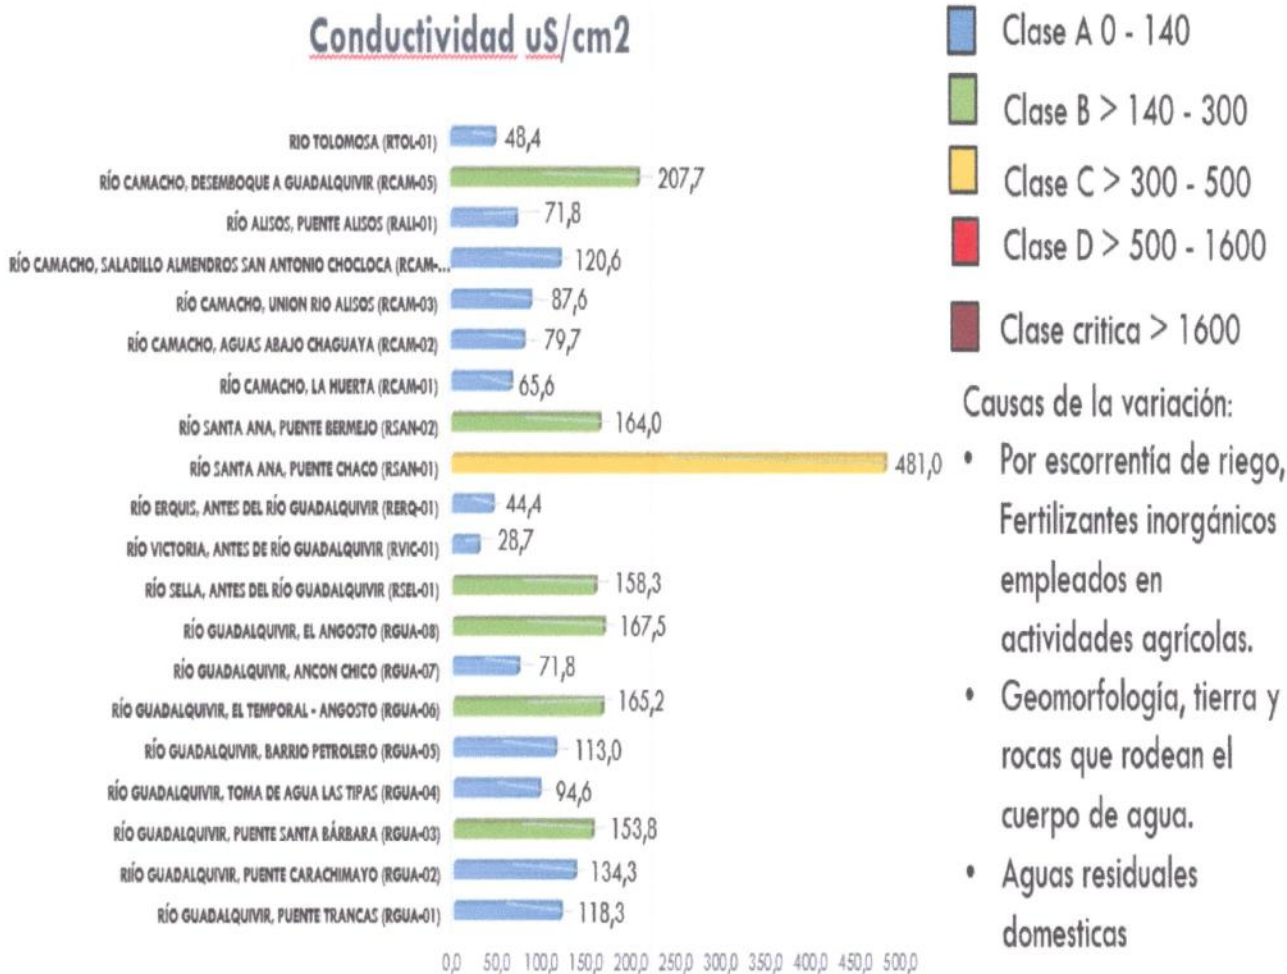
Actualmente en el RMCH no se tienen los límites respecto al parámetro conductividad, sin embargo, en los límites establecidos en el SIMOVH establece un límite para clase C de 500 uS/cm².

Consecuencias de la desviación de la conductividad: Una alta conductividad puede quemar el cultivo regado, acumulación de sales en el suelo disminución de la productividad, también influyen en la vida acuática y cada organismo tolera una gama de valores de conductividad.

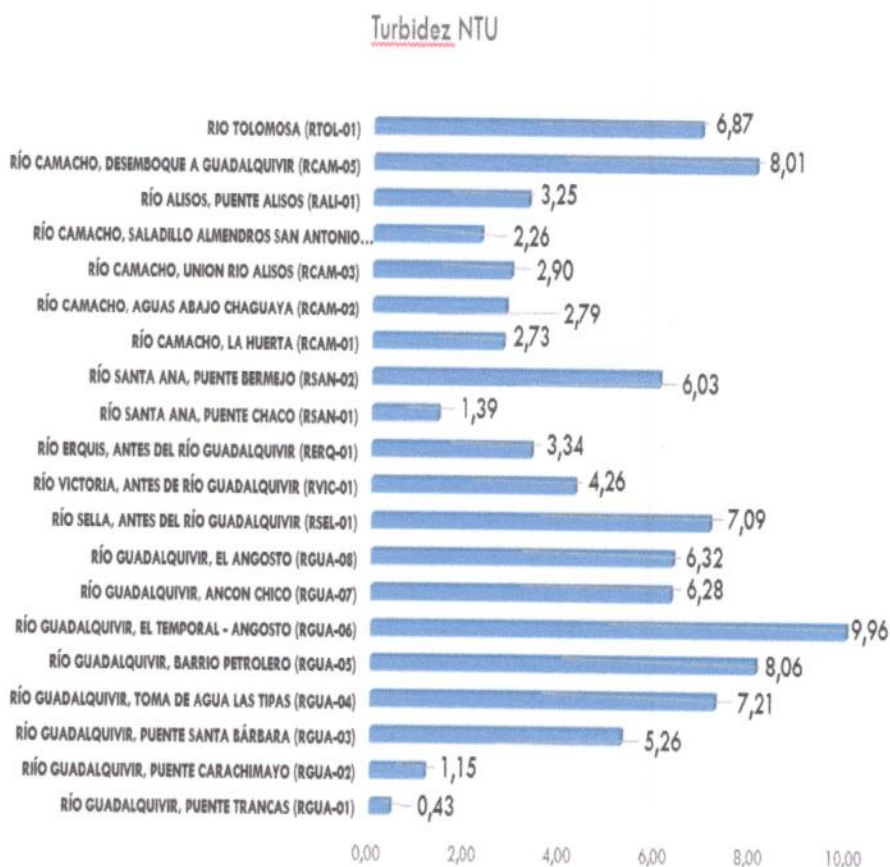
a.5) Turbidez

Los valores encontrados en todos los puntos de monitoreo están por debajo de 10 NTU, se puede decir, que son aguas cristalinas de baja turbidez.

Consecuencias de la desviación de la turbidez: Las partículas suspendidas absorben calor de la luz del sol, haciendo que las aguas turbias se vuelvan más calientes, y así reduciendo la concentración de oxígeno en el agua. Además, algunos organismos no pueden sobrevivir en agua más caliente.

Las partículas en suspensión dispersan la luz, de esta forma decreciendo la actividad fotosintética en plantas y algas, que contribuye a bajar la concentración de oxígeno más aún.

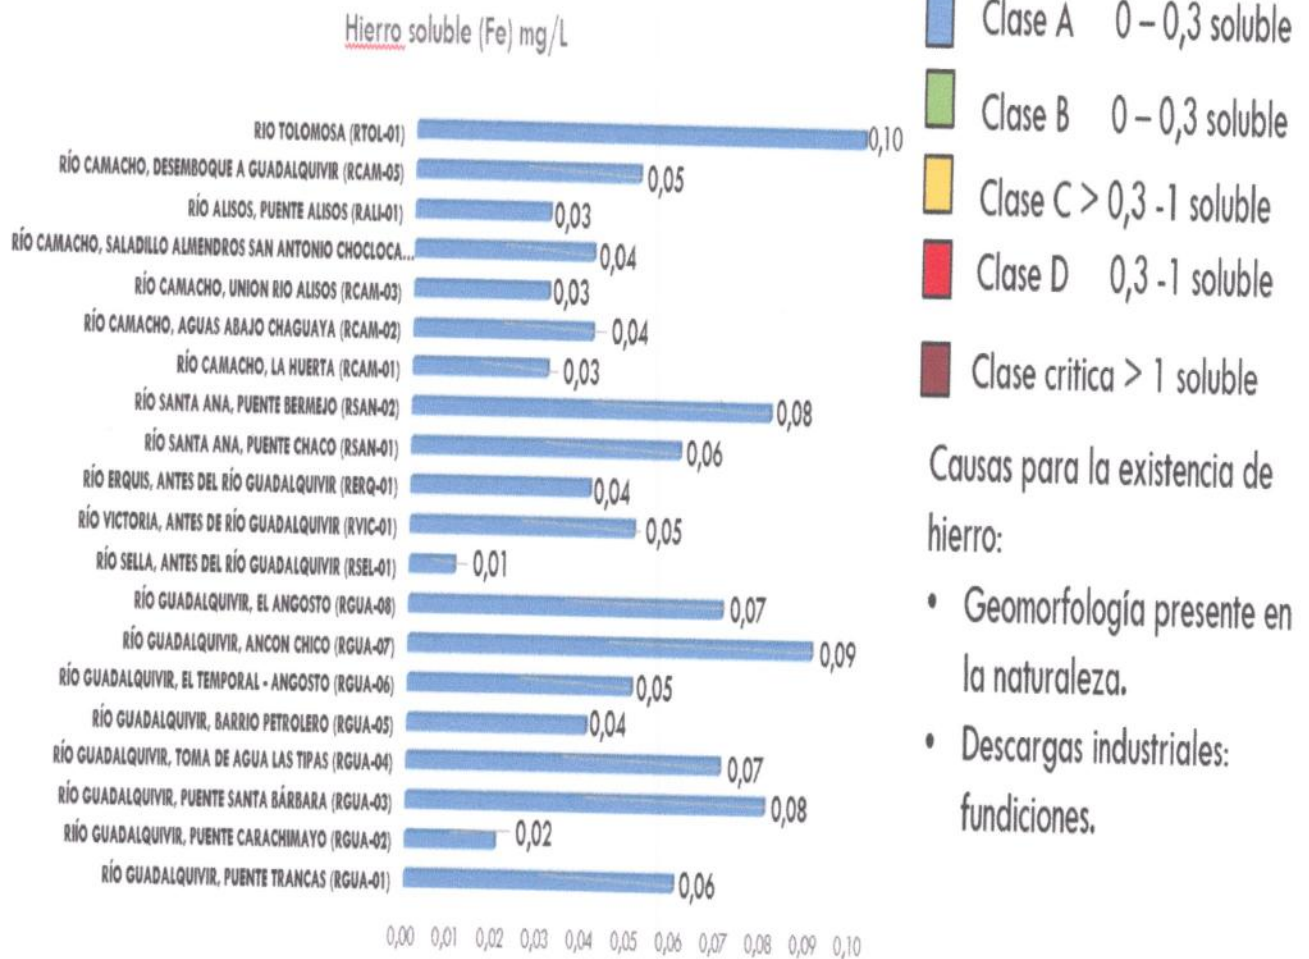
Todos los puntos están por debajo de 0,30 mg/L, es decir, el agua presenta muy bajas concentraciones de estos metales.

Consecuencias de la desviación de las concentraciones Hierro: Crecimiento de poblaciones bacterianas que pueden generar olores y consumo de oxígeno disuelto.

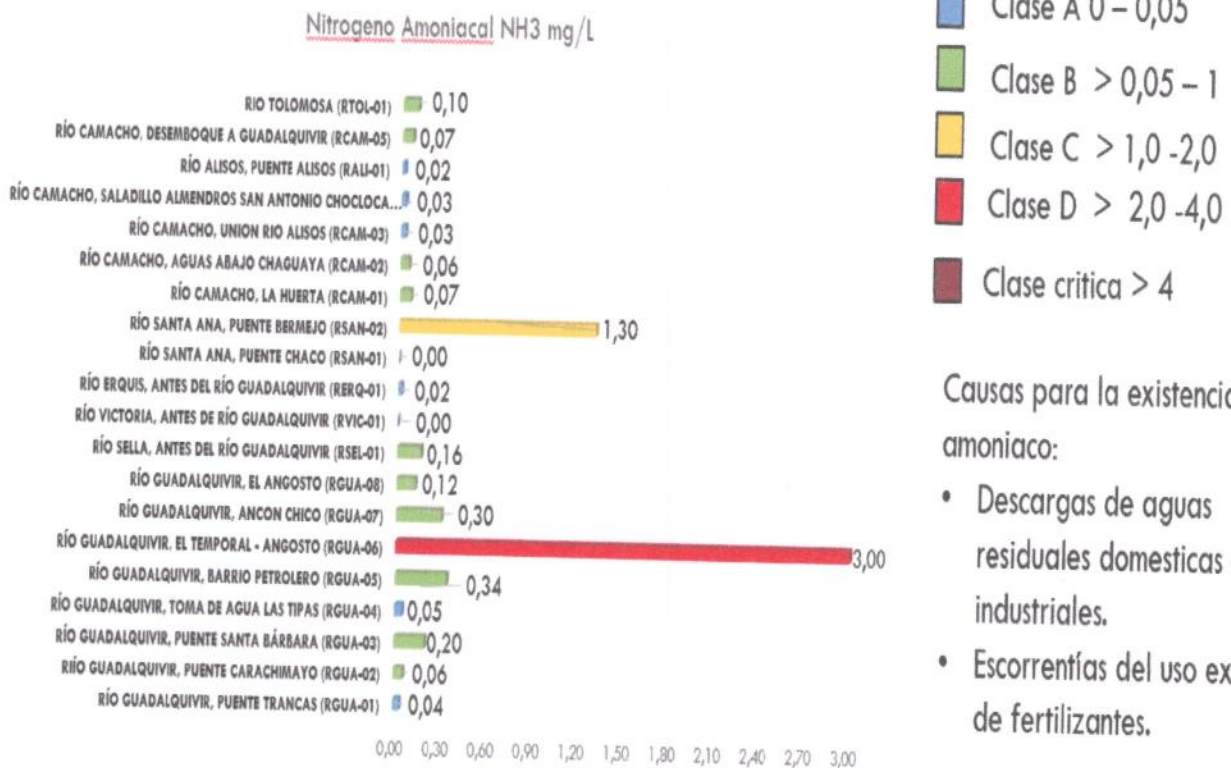
b.3) Nitrógeno amoniacal

Las descargas de aguas residuales incrementan la concentración de este componente por la hidrólisis de la urea y la degradación de algunos aminoácidos, la oxidación de este compuesto a nitritos y posteriormente a nitratos demanda un alto consumo de oxígeno que puede alterar las condiciones de vida acuática dando lugar a un ambiente anóxico.

Consecuencias de la desviación de las concentraciones de Nitrógeno Amoniacal: eutrofización crecimiento desmedido de plantas acuáticas que generan una demanda de oxígeno haciendo disminuir el mismo en el cuerpo de agua pudiendo generar una mortandad de fauna y flora acuática, la oxidación del mismo también produce consumo de oxígeno.

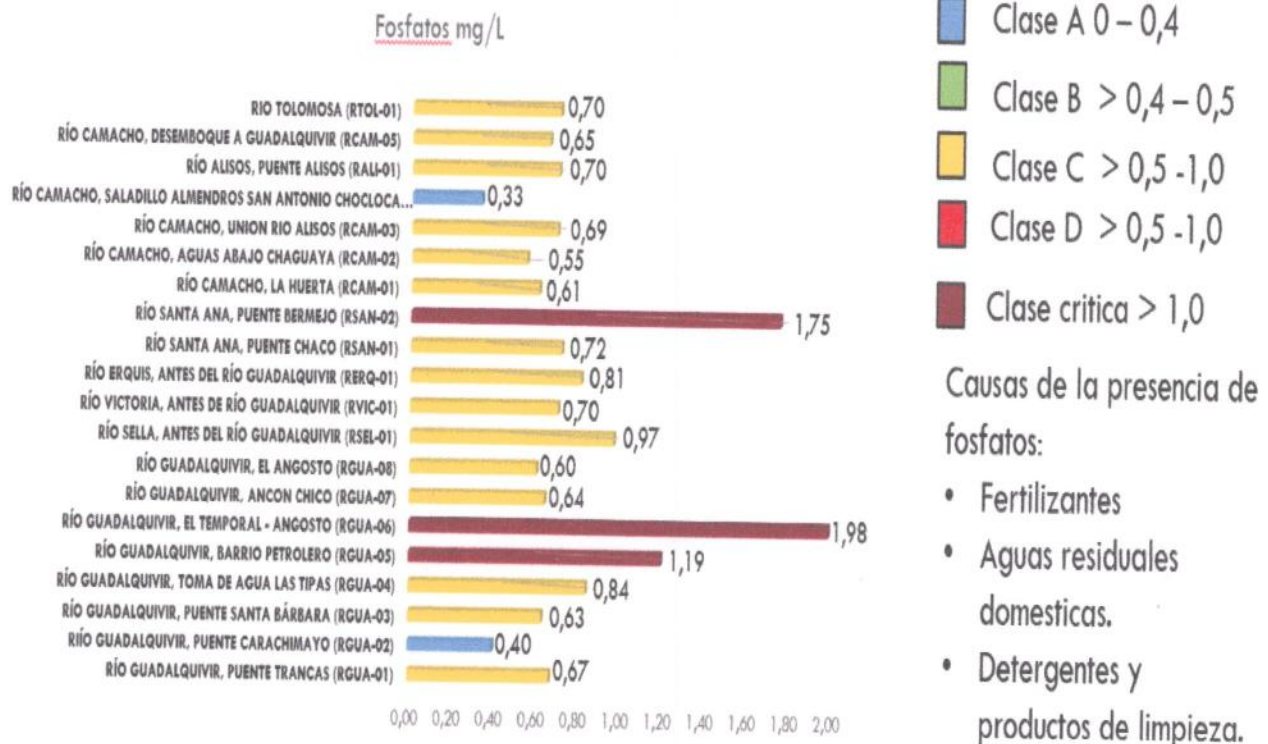
Consecuencias de la desviación de las concentraciones de fosfato: Eutrofización impidiendo el paso de la luz dificultando la fotosíntesis de plantas que se encuentre en el fondo produciendo su muerte y generando materia orgánica en descomposición.

Existen estudios en los que se determina una relación causa-efecto entre el consumo de aguas fosfatadas y el aumento de casos de cáncer y de enfermedades neurodegenerativas

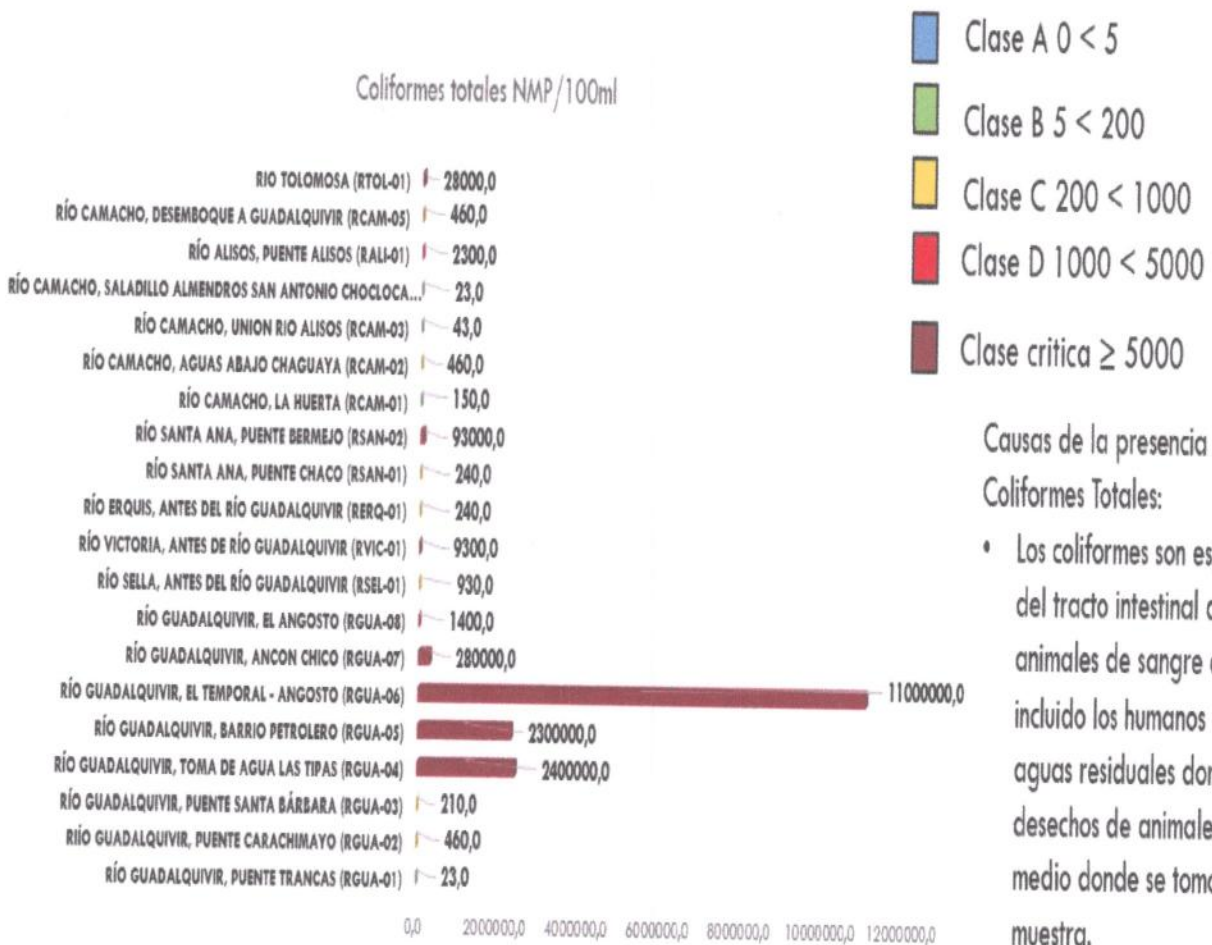
En la grafica podemos observar que existen 8 puntos que salen de la clasificación C y pasan a una clase D y a una clase critica, los puntos mas comprometidos en tema de concentración de coliformes totales son Rio Guadalquivir El Temporal – Angosto (RGUA-06), Rio Guadalquivir Barrio Petrolero (RGUA-05), Rio Guadalquivir Toma de Agua Las Tipas (RGUA-04), estos puntos se encuentran ubicados en el municipio Cercado de la ciudad de Tarija.

Consecuencias de la desviación de las concentraciones de Coliformes Totales: Las personas que consumen esta agua puede tener malestar gastrointestinal y síntomas generales similares a los de la gripe, como fiebre, calambres abdominales y diarrea.

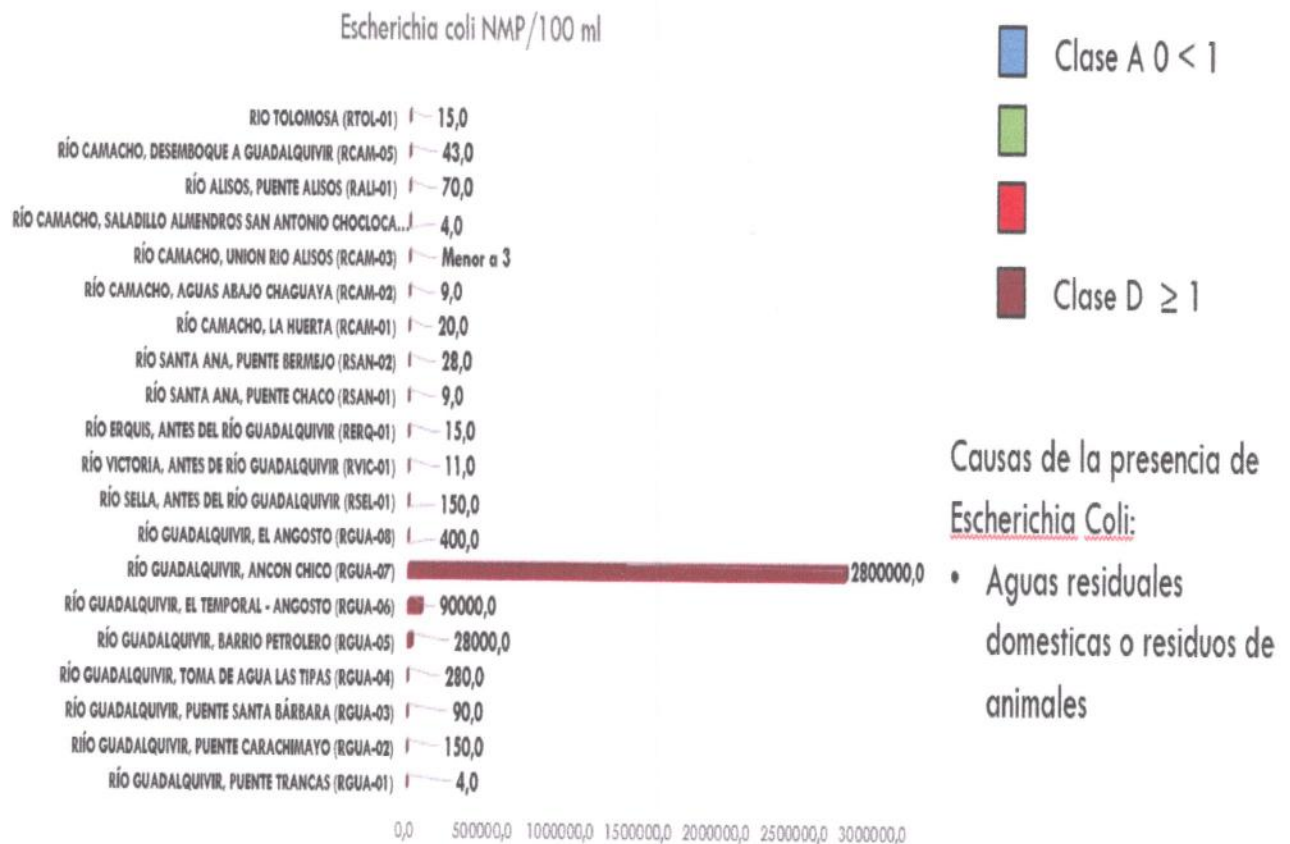
b.10) Escherichia Coli

En la gráfica podemos observar que existen 8 puntos que salen de una clasificación C y pasan a una clase D y clase crítica, los puntos más comprometidos en tema de concentración de coliformes totales son Río Guadalquivir El Temporal – Angosto (RGUA-06), Río Guadalquivir Barrio Petrolero (RGUA-05), Río Guadalquivir Ancón chico (RGUA-07), los primeros 2 puntos se encuentran ubicados en el municipio de Cercado de la ciudad de Tarija y el último en el municipio de Uriondo.

Consecuencias de la desviación de las concentraciones de Escherichia Coli: Las personas que consumen esta agua pueden desarrollar enfermedades como colera, hepatitis, fiebre tifoidea, meningitis.
