MONITOREO 2023

En la gestión 2023 se trabajó de manera coordinada con los técnicos de los municipios de "Cercado, Uriondo, San Lorenzo y Padcaya", Servicio departamental de Gestión Integral del Agua (SEDEGIA) y el apoyo de las universidades (UCB,UPDS Y UAJMS). La ejecución del monitoreo de vigilancia hídrica de la calidad de la cuenca del rio Guadalquivir se realizó el 12 y 13 de junio del 2023 (época húmeda)

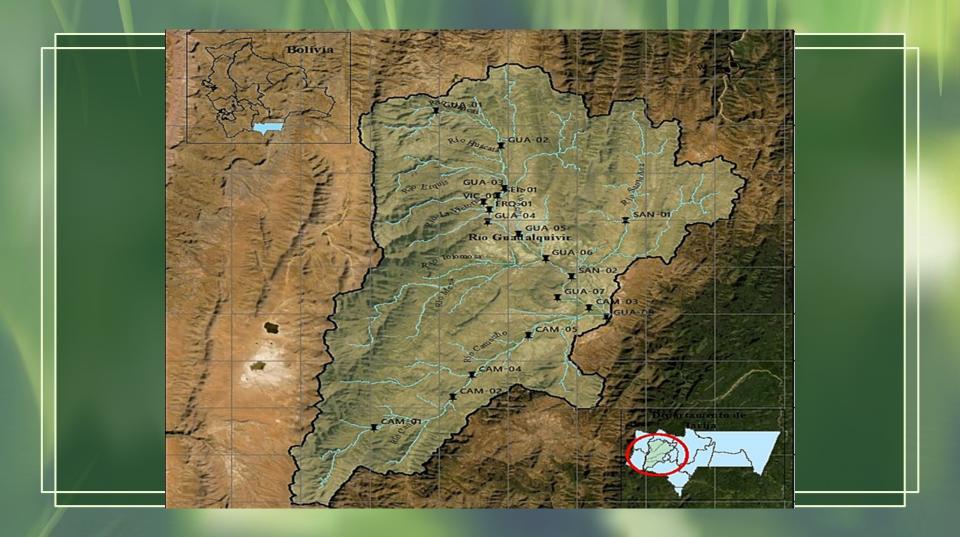
20 PUNTOS DE

PUNTO N°	CODIGO	COORDENADAS UTM		NOMBRE DEL DIO	DEFEDENCIA	MUNICIPIO
		X	Y	NOMBRE DEL RIO	REFERENCIA	MUNICIPIO
1	GUA-01	309541.70	7642956.8	Guadalquivir	Puente trancas	
2	GUA-02	318962.10	7635620.3	Guadalquivir	Puente Carachimayo	
3	GUA-03	319633.2	7626615.7	Guadalquivir	Puente Santa Bárbara	San Lorenzo
4	SEL-01	318707.7	7624852.2	Sella	Puente tomatitas	6 puntos
5	VIC-01	317278,4	7621391	Victoria	Puente Tomatitas]
6	ERQ-01	317592.9	7621579.1	Erquiz	Engarrafadora Pimentel	
PUNTO N°	CODIGO	COORDENADAS UTM		NOMBRE DEL RIO	REFERENCIA	MUNICIPIO
		X	Y	NOMBRE DEL RIO	REFERENCIA	MONICHIO
7	GUA-04	317270	7619576	Guadalquivir	Tipas, obra de toma COSSALT	
8	GUA-05	322851	7614563	Guadalquivir	Barrio Petrolero	Cercado 6 puntos
9	GUA-06	325616	7611609	Guadalquivir	Temporal	
10	SAN-01	336610	7619629	Santa Ana	Puente Santa Ana	
11	SAN-02	329884	7607934	Santa Ana	Carretera Bermejo	
12	TOL 01	321979	7610093	Tolomosa	Tolomosa

PUNTO N°	CODIGO	COORDENADAS UTM		NOMBRE DEL RIO	REFERENCIA	MUNICIPIO
PUNTO N°		X	Y	NOMBRE DEL RIO		MUNICIPIO
13	GUA-07	327304	76032002	Guadalquivir	Ancón Chico	
14	GUA-08	334348	7599103	Guadalquivir	Angosto	
15	CAM-03	331608.3	7600931.3	Camacho	juntas	Uriondo
16	CAM-04	314943	7586821	Camacho	Chocloca	6 puntos
17	CAM-05	323049.1	7595000.8	Camacho	Valle Concepción	
18	ALI 01	314915	7586729	Alisos	Alisos	
PUNTO N°	CODIGO	COORDENADAS UTM		NOMBBE DEL DIO	REFERENCIA	MUNICIPIO
		X	Y	NOMBRE DEL RIO		MUNICIPIO
19	CAM-01	300397	7573909	Camacho	La Huerta	Padcaya
20	CAM-02	311978	7582479	Camacho	Chaguaya	2 puntos

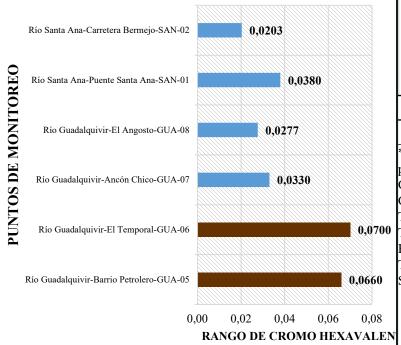
CR+6

pigmentos Curtido de cueros Conservantes de la madera Textil 0,0700 Tintas de impresión Fuegos artificiales Tratamiento de aguas Síntesis de sustancias químicas.

*Descargas industriales de fabrica de *Tener contacto con este metal también puede ser dañino para los seres humanos. Los estudios demuestran que el Cr6+ en el agua potable puede causar un mayor riesgo de cáncer del estómago y daño reproductivo. El contacto directo con Cr6+ puede causar erupciones de la piel alérgicas en algunas personas.

> * Si el agua es utilizada para riego puede producirse una acumulación en frutas y verduras de talla baja que estén en contacto directo pudiendo el consumidor tener problemas de tumores estomacales

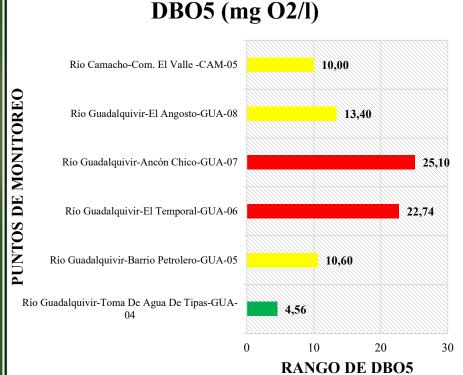
DBO5

*Descargas de aguas residuales domesticas e industriales (mataderos, industrias de alimentos).

*Escorrentías del uso excesiva de fertilizantes

*Concentraciones bajas pueden causar el crecimiento excesivo de algas y dañar la vida acuática.

*Demanda un alto consumo de oxígeno impidiendo su generación normal, matando así la vida acuática por asfixia.

*Su incremento provoca la disminución del contenido de oxígeno disuelto en los cuerpos de agua, lo cual crea condiciones de "anoxia" y produce efectos negativos en las comunidades biológicas de los ecosistemas acuáticos.

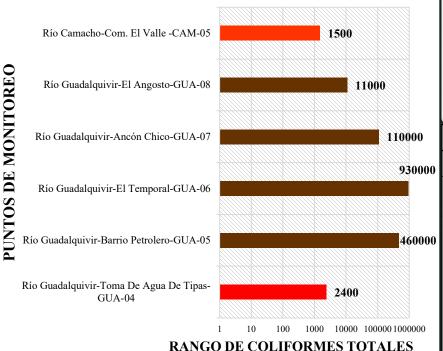
COLIFORMES TOTALES

*Contaminada por el agua superficial y en los desechos humanos o animales. *Indicador de que pueden estar presentes otros organismos potencialmente perjudiciales, como bacterias y virus para la salud.

*Los síntomas más comunes son malestar gastrointestinal y síntomas generales similares a los de la gripe, como fiebre, calambres abdominales y diarrea.

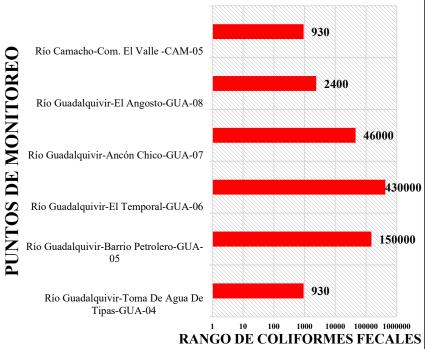
COLIFORMES FECALES

*Los coliformes son específicos del tracto intestinal salmonela de animales de sangre caliente, *Infecciones a la medula cerebral lincluido los humanos es decir |*Transmisión de enfermedades como aguas residuales domesticas y el cólera, diarreas, disentería, la desechos de animales en el medio donde se tomo la lmuestra.

*Enfermedades intestinales como ser hepatitis A, la fiebre tifoidea y la poliomielitis

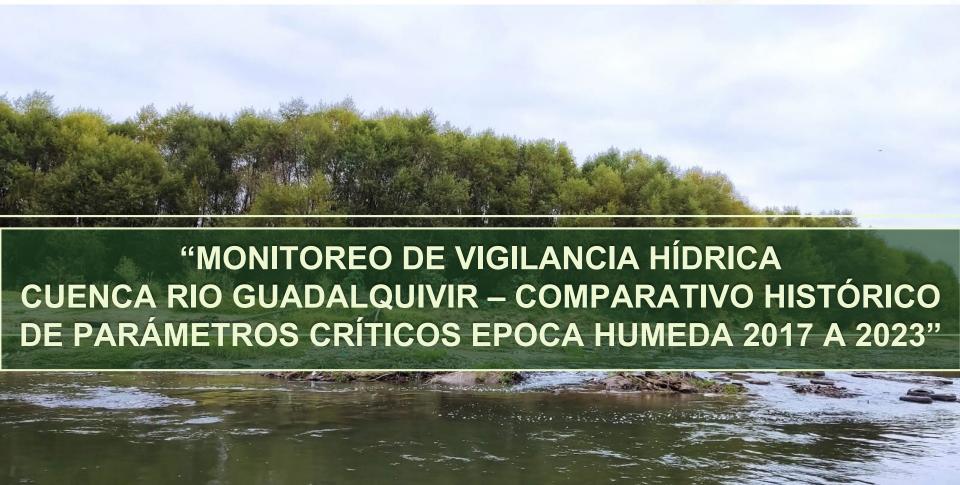
DESCRIPCION FINAL PARAMETROS CRITICOS - 2023

DADAMETRO						
	PARAMETRO	PUNTOS AFECTADOS				
1	CDOMO HEVAVALENTE	Río Guadalquivir-Barrio Petrolero-GUA-05				
	CROMO HEXAVALENTE	Río Guadalquivir-El Temporal-GUA-06				
2		Río Guadalquivir-Barrio Petrolero-GUA-05				
	NITROGENO AMONIACAL	Río Guadalquivir-El Temporal-GUA-06				
	NITROGENO AMONIACAL	Río Guadalquivir-Ancón Chico-GUA-07				
		Río Guadalquivir-El Angosto-GUA-08				
3	EOCEATOC	Die Gradelerieie El Terra and GUA 06				
	FOSFATOS	Río Guadalquivir-El Temporal-GUA-06				
,	DD05	Río Guadalquivir-El Temporal-GUA-06				
4	DB05	Río Guadalquivir-Ancón Chico-GUA-07				
5						
		Río Guadalquivir-Barrio Petrolero-GUA-05				
		Río Guadalquivir-El Temporal-GUA-06				
	COLIFORMES TOTALES	Río Guadalquivir-Ancón Chico-GUA-07				
		Río Guadalquivir-El Angosto-GUA-08				
		Río Camacho-Com. Juntas-CAM-03				
		Río Camacho-Com. El Valle -CAM-05				
6						
		Río Guadalquivir-Barrio Petrolero-GUA-05				
		Río Guadalquivir-El Temporal-GUA-06

COLIFORMES FECALES	Río Guadalquivir-Ancón Chico-GUA-07				
		Río Guadalquivir-El Angosto-GUA-08				
		Río Camacho-Com. Juntas-CAM-03				
		Río Camacho-Com. El Valle -CAM-05

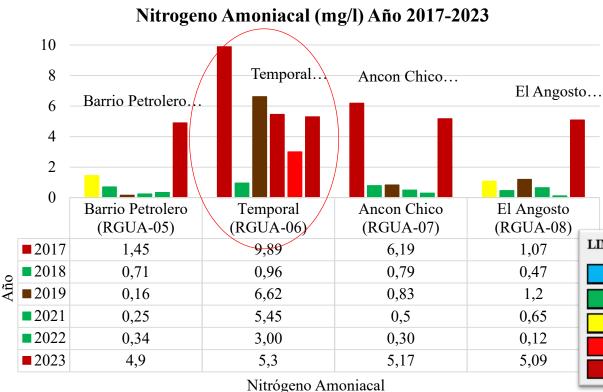
Ya en la gestión 2023 en todos los puntos que se observar en el grafico se encuentran en Clase Critica > 4 mg/l

- CLASE A 0 A 0,05 Nitrogeno Amoniacal
 - CLASE B > 0,05 A 1 Nitrogeno Amoniacal
- CLASE C > 1 A 2 Nitrogeno Amoniacal
- CLASE D > 2 A 4 Nitrogeno Amoniacal
- CLASE CRITICA > 4 Nitrogeno Amoniacal

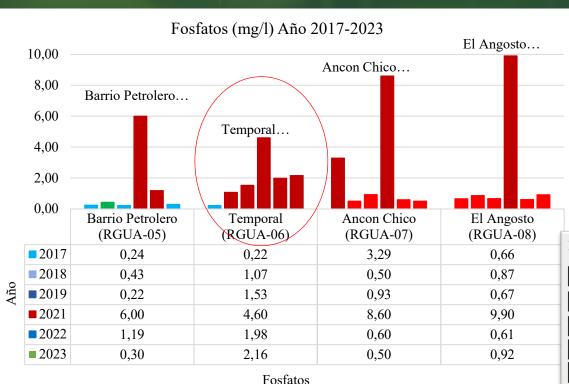
Se puede observar que todos los puntos están entre la clasificación de tipo Clase D y Critica en la gestion 2023.

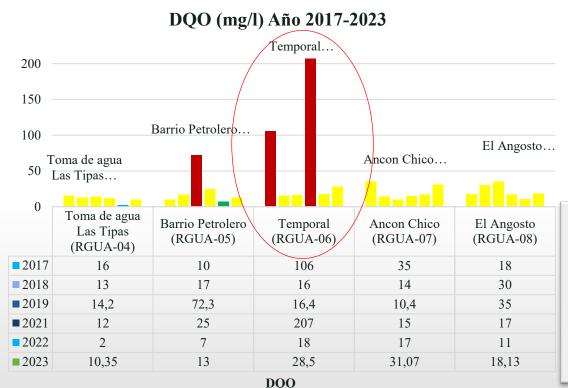
Se puede observar en el grafico que en los puntos GUA-04,GUA-07 Y GUA-08 están de Clase C.
Los puntos GUA-05 Y GUA-06 ya se encuentran en Clase critica>= 60

mg/l hasta la gestion 2023.

- CLASE A 0 A 5 Demanda Quimica Oxigeno
 - CLASE B 5 A 10 Demanda Quimica Oxigeno
 - CLASE C 10 A 40 Demanda Quimica Oxigeno
 - CLASE D 40 A 60 Demanda Quimica Oxigeno
 - CLASE CRITICA > = 60 Demanda Quimica Oxigeno

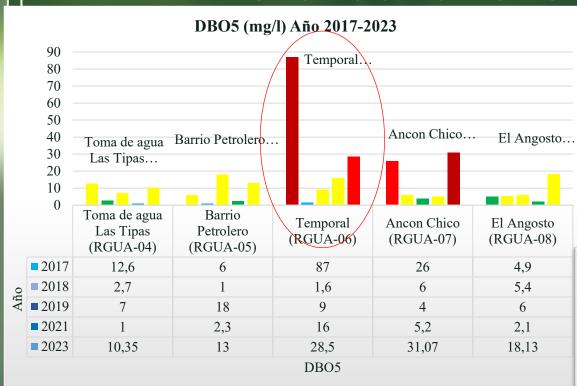
Se puede observar que los puntos mas críticos hasta la gestion 2023 son GUA-06 Y GUA-07 se encuentran en Clase Critica y Clase D, el resto de los puntos se encuentran en clase C para tomar en cuenta en futuras gestiones.

- CLASE A 0 A 2 Demanda Biologica Oxigeno
- CLASE B 2 A 5 Demanda Biologica Oxigeno
- CLASE C 5 A 20 Demanda Biologica Oxigeno
- CLASE D 20 A 30 Demanda Biologica Oxigeno
- CLASE CRITICA > = 30 Demanda Biologica Oxigeno

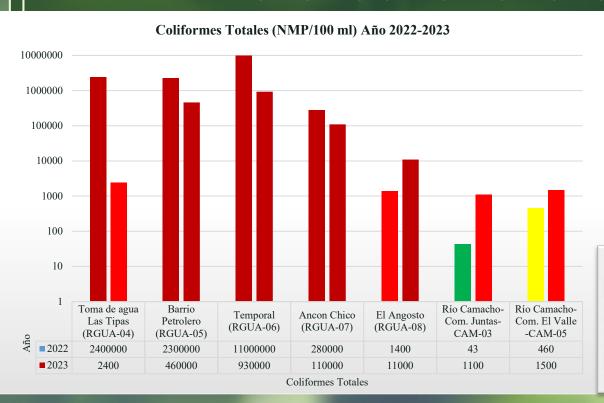
Los puntos pertenecientes al Rio Guadalquivir presentan en la gestion 2023 un tipo de agua Clase "D" y Clase Critica.

Los puntos del Rio Camacho están con Clase "D"

- CLASE A 0 A 5 Coliformes Totales
- CLASE B 5 A 200 Coliformes Totales
- CLASE C 200 A 1000 Coliformes Totales
- CLASE D 1000 A 5000 Coliformes Totales
- CLASE CRITICA > = 5000 Coliformes Totales

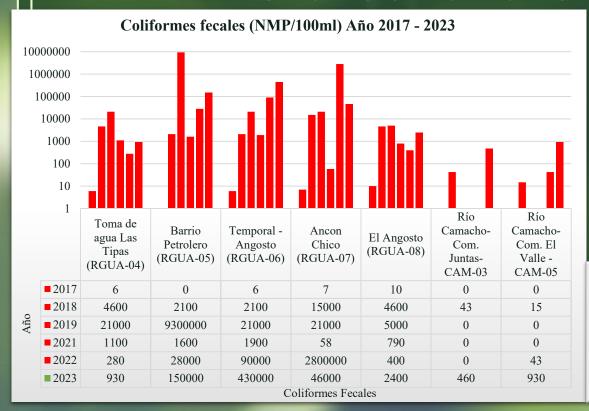
Se pude observar que en todos los puntos la presencia de Coliformes fecales que se encontrarían en una clasificación D, los puntos más comprometidos en tema de concentración de Coliformes fecales son "GUA-04, GUA-05, GUA-06, GUA-07, GUA-08

- CLASE A 0 A 1 Coliformes Fecales
- CLASE B
- CLASE C
 - CLASE D >= 1 Coliformes Fecales
